INSPEÇÃO TERMOGRÁFICA NOS CONTATOS DAS CHAVES SECCIONADORAS MOTORIZADAS

BISSI, Marcelo¹
LIMA, José Airton G. de²

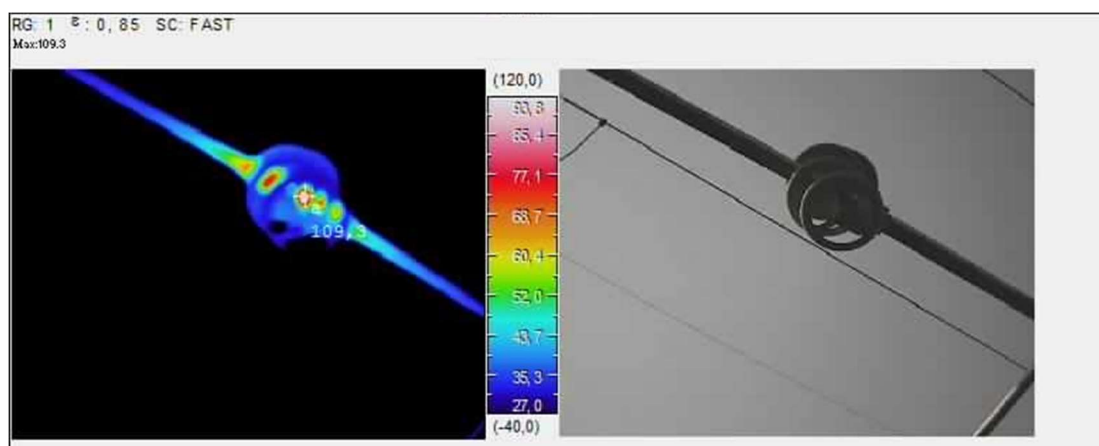
Figura 3 - Chave 29-03 CTO/SOS 230kV Fase B.
Fonte: Os autores, 2019.

Verificou-se uma anomalia na chave 29-03 CTO-SOS 1 (circuito Salto Osório) fase - b, mostrado na figura 3, uma diferença de temperatura, utilizou-se vários critérios predefinidos conforme IT075/2018, para confirmar o defeito, descritos como ΔT , “Temperatura do ponto com anomalia térmica menos a temperatura ambiente”, usado como referência na temperatura ambiente o equipamento termo higrômetro digital, mostrado na figura 2, e a temperatura do ponto com anomalia é coletado na imagem térmica obtida através da termografia. Para uma maior confiabilidade utilizamos conforme IT075/2018, temperatura de referência (T_{ref}) “Temperatura de um ponto de referencia, normalmente uma fase adjacente com carga similar, ou corpo de equipamento de fase adjacente desde que com as mesmas características físicas do ponto com anomalia inspecionado”. Após qualquer temperatura que se desvie do esperado é verificado a temperatura Delta e analisado e comparado com a tabela 1, “Classificação da Gravidade e Critério”.

No momento da inspeção a temperatura ambiente encontrava-se em 30° Celsius, a temperatura do ponto com anomalia estava em 109,3° Celsius, logo a temperatura delta encontrava-se em 79,3° Celsius. Efetuou-se a inspeção na chave adjacente mostrado na figura 4 para verificar-se a temperatura de referência, a qual se encontrava sem alteração. Levando em consideração a temperatura Delta de 79,3° Celsius encontrada na conexão da chave 29-03 fase – b, foi então verificado a (tabela1), e enquadrou-se na prioridade1 (> 65) descrita como, “executar o mais breve possível, inclusive com desligamento imediato para casos que ofereçam riscos às pessoas, ao sistema elétrico ou ao(s) equipamento(s)”.

Executaram-se os seguintes procedimentos após constatação da anomalia: foi imediatamente gerada uma SDS (solicitação de serviço) para manutenção eletromecânica e avisado o responsável por telefone, qual é responsável pela manutenção corretiva dos equipamentos. Com base na SDS a eletromecânica gerou uma OS (ordem de serviço) e SISC (solicitação de intervenção no sistema Copel), qual foi enviada para o escritório técnico da operação. Quando o mesmo recebeu a SISC através do sistema GOP (gerência de operação e planejamento da transmissão) o escritório técnico gerou uma AES (autorização para execução de serviço) para enviar ao COGT (centro de operação da geração e transmissão Copel). COGT entrou em contato com ONS (operador nacional do sistema) em tempo real repassando a situação e conforme procedimentos de rede da ONS sub módulo 6.5 intervenção (tipo 1), foi classificado como intervenção de urgência, programada com antecedência inferior a 24hs, foi autorizada desligar a linha em questão, no dia seguinte. Executada a intervenção conforme liberação a equipe de eletromecânica executou o reparo conforme procedimentos internos.

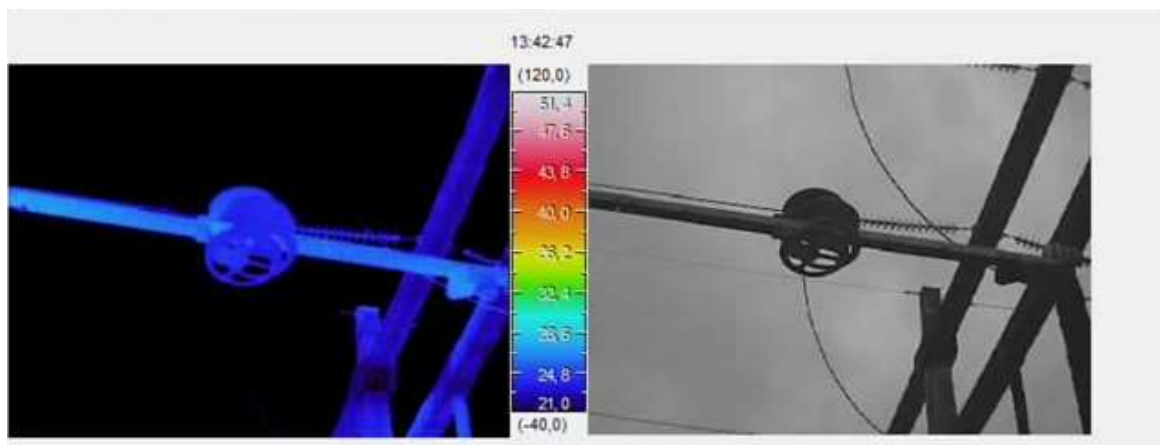
Figura 5 - Chave 29-03 CTO/SOS 230kV Fase B .
 Fonte: Os autores, 2019.

Efetuuou-se o reparo necessário no equipamento e seguindo o IT075/2018, executou-se outra inspeção a fim de verificar se à anomalia foi sanada, mostrada na figura 5, foi possível confirmar através da inspeção termográfica a normalidade no equipamento.

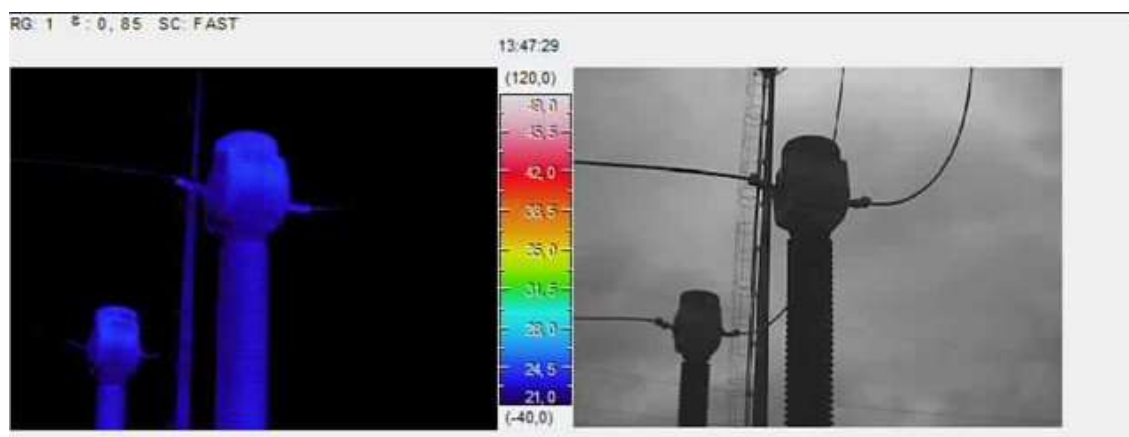
Figura 6 - TC 230kv CTO AT-A.
 Fonte: Os autores, 2019.

Inspecionaram-se também outros equipamentos e conexões com o termovisor, citado alguns conforme descrito abaixo, mostrado na figura 6, TC 230kV CTO AT A (transformador de corrente 230kV circuito do auto transformador A 230KV/138Kv 150MW), e mostrado na figura 7, AT-B 230/138KV 150MW (auto transformador B 230kV/138kV 150MW), mas em todo restante da inspeção os equipamentos e as conexões se encontravam na normalidade.
